## 正平（康安）地震（1361年）による大阪での津波高、 遡上ルート、湾岸集落への影響

### The Height and Route of the Shohei (Kouan) Earthquake Tsunami (1361) and Its Effects on Villages Near Osaka Bay

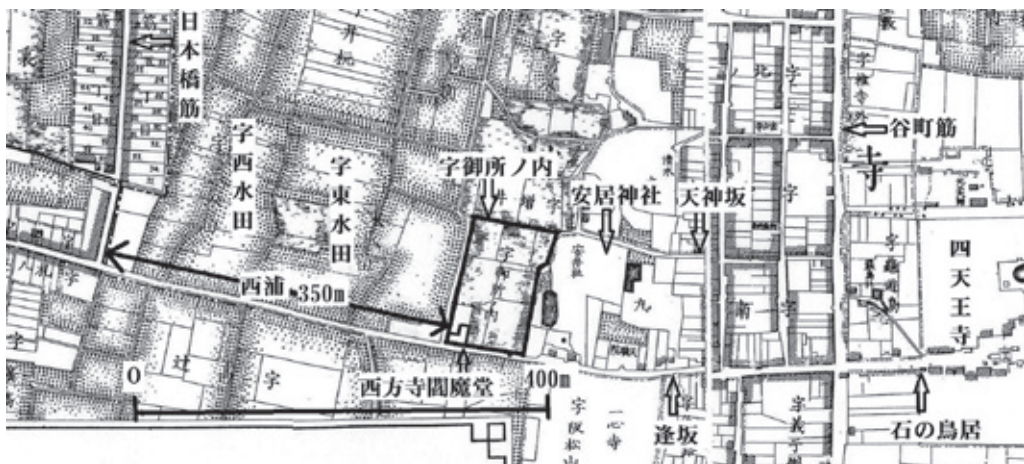
図2 安居殿御所の位置を示す地図。

内務省地理局測量課・5000分1大阪実測図・1886年に加筆して作製した。

次に、「安居殿御所」について字名から位置を調べてみる。明治十九年（1886）に内務省地理局図籍課によって作製された5000分の1大阪実測図に、「御所ノ内」という字名が記載されている<sup>10)</sup>。それは安居神社の西隣、上町台地の崖下に位置する（図2）。「御所ノ内」という字名は、過去に御所があったという事実を伝えており、「安居殿御所」を指すと考えられる。御所ノ内の西南端に建物があるが、明治七年（1874）二月、難波村から天王寺村三拾三番地字相阪御所之内へ転地した西方寺（明治十年に閻魔堂が合祀された。現在の名称は合邦辻閻魔

「安居殿御所西浦」の東の端は合邦辻閻魔堂西方寺の西端であることが明らかになった。次に問題となるのは、「西浦」の西の端が何処であるかである。棚橋利光氏は『金堂舍利講記録』・応永三一年(1424)によって、中世四天王寺周辺の字名を紹介している<sup>12)</sup>。今宮庄に今宮西浦、木津庄に木津西浦が見られる。中世には今宮庄、木津庄のそれぞれに、西浦という字名が存在したとしている。この理由から、「安居殿御所西浦」と呼ばれた地区は、天王寺村の領域を超えて今宮庄や木津庄に及ぶような広い範囲ではなく、天王寺村の範囲内にあったと推定するのである。したがって、「西浦」の西端は、天王寺村と今宮庄との境界、日本橋筋と考えるのである。それゆえ、「西浦」の範囲は、合邦辻閻魔堂西方寺の西端から日本橋筋までの東西約350mの範囲内と結論するのである(図2)。

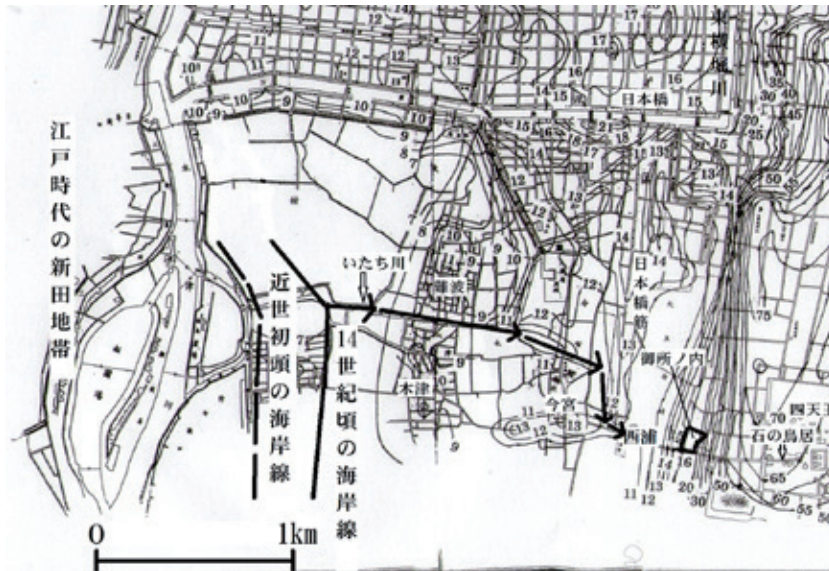
図4 海岸から四天王寺西門・石の鳥居迄の地盤高図。

『複製実測水準曲線記入大阪市街全図』（原本：大阪府『実測水準曲線記入大阪市街全図』1887 年）を参照した。地盤高の数値は尺（1 尺は約 30.3cm）である。高さの起点は東京湾の中等潮位である。『大阪市街全図』（1885 年）のコピー上に『複製実測水準曲線記入大阪市街全図』の等高線を模写した。近世初頭・14 世紀頃の海岸線を加筆した。津波が遡上した「いたち川」の流路を「西浦」まで、矢印（→）で示した。

津波が遡上した「西浦」は、合邦辻閻魔堂西方寺の西端から、日本橋筋迄の約350mの範囲にあったと推定した。「西浦」の地盤高を『複製実測水準曲線記入大阪市街全図』<sup>16)</sup>によって調べ(図4・図5)、津波高(遡上高)の推定範囲を示す。

地盤の高さは等高線15尺（約4.5m）と16尺（約4.8m）の間、4.65m程度である。「西浦」の範囲では最も地盤が高い。この地点まで津波が到達したとするなら、津波高（遡上高）の上限は4.65mとなる。

「西浦」の範囲内において、地盤の最も低い箇所は11尺（約3.3m）程度である。この地点まで津波が到達したとするなら、津波高（遡上高）の下限は3.3mとなる。

十三間川（十三間堀川）と木津川を結ぶラインであったと推定される。図4に、太い破線で示した。そのラインより西側は無人の島嶼が点在していた。慶長十五年（1610）、勘助島（現、大正区三軒家付近）の開発が最初である<sup>19)</sup>。木津川河口には難波島があったが、元禄年間（1688～1703年）、木津川が直線化されたため、月正島と難波島とに分割された<sup>20)</sup>。この頃から、津守・泉尾・市岡など、町人請負による大規模な新田開発が始まった。

14世紀頃の海岸線が何処にあったかは明らかではないが、平安末期の海岸線（木津・難波の集落の西端付近）と近世初頭の海岸線（十三間川と木津川を結ぶライン）との中間付近（現・JR芦原橋駅付近）に推定し、これを太い実線で描いた（図4）。当時の推定海岸線から「西浦」の西端まで約1450m、東端まで約1800mである（図6）。

「安居殿御所西浦」へ津波はどのようなルートで到達したかについて述べる。図4を見れば、海岸から「西浦」への最短ルートは木津・今宮の集落が位置する地盤の高い地域を通っている。しかし、津波はこのルートではなく、地盤の低いルートを通ったと考えられる。それは、いたち川を遡上するルートである。

図3に描かれた江戸時代のいたち川の流路について、図4に記載された地盤高から説明する。水源は地盤高5～6mの上町台地崖下の湧水で、「西浦」（3.3～4.65m）付近に存在していたと推定される水域を経由して西に進み、南北に連なる日本橋筋（長町）の砂丘の低い箇所（3.45m）を横切り、今宮の集落（3.3～3.9m）に行き当たると、北へ向かって回り込み、木津と難波の境界の谷（2.7m）を西へ進み、海岸部に至るのである。地形の高低にしたがった流路である。服部昌幸氏は人工的な水路らしい形状は見られないと述べている<sup>25)</sup>。いたち川の開削説については否定的であるが、筆者は四天王寺やその門前町として栄えた天王寺と木津（港）とを結ぶ河川として利用され、川船の通行を可能にするために、川幅を広げたり、川底を掘り下げたりして、自然の流路に手を加えたことがあったのではないかと考えている。それが背景となって、いたち川の開削伝説として語り継がれたと考えるのである。

図4に、推定津波遡上ルート（いたち川の流路を遡る）を矢印で示した。津波は難波浦からいたち川を遡上し、「西浦」に到達したと推定される。

12～14世紀の文献に見える木津・今宮・難波の地盤高を『複製実測水準曲線記入大阪市街全図』によって、調べてみよう（図4）。

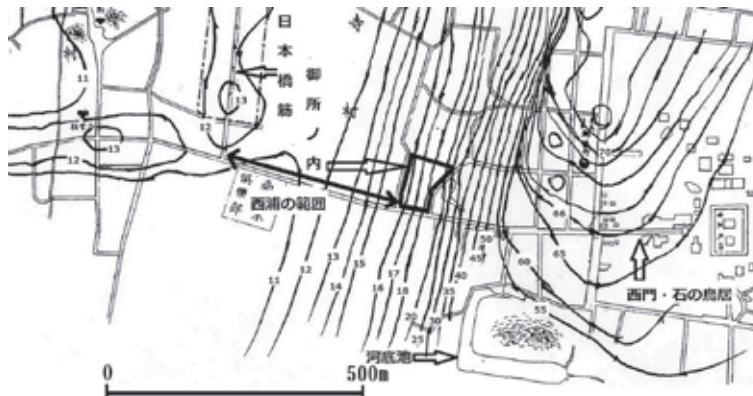
図5 『御所ノ内周辺の地盤高の詳細図。』

『複製実測水準曲線記入大阪市街全図』（原本：大阪府『実測水準曲線記入大阪市街全図』1887 年）。

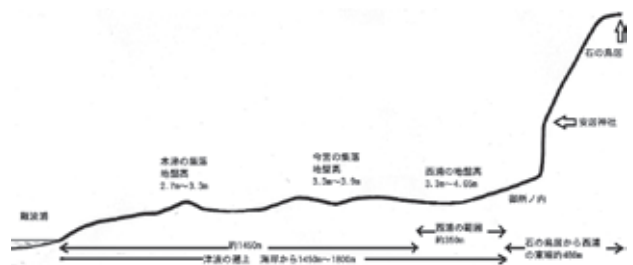
図6 海岸から四天王寺西門・石の鳥居に至る地形の断面図。地盤高は約47倍で表現し、高さを強調した。木津、今宮の集落のある地域は周囲より地盤が高い。

図 6 は、海岸から四天王寺西門・石の鳥居に至る地形の断面図を示しているが、木津・今宮の集落のある地域は周囲より地盤が高いことが良くわかる。住民が居住を始めた頃から、水害から集落を守るべく、周囲より高い場所に集落を形成したと考えられる。砂丘や自然堤防などの地形を利用したと考えられるが、さらに、地盤の嵩上げが行われた可能性もある。いたち川は、本稿Ⅳ.1 で述べているように、文献から、飛鳥・平安時代に川幅を広げたり、川底を掘り下げたりするような人工的な改変が加えられた可能性がある。掘り揚げた土で、今宮・木津・難波の各集落の地盤の嵩上げが行われたことも考えられる。

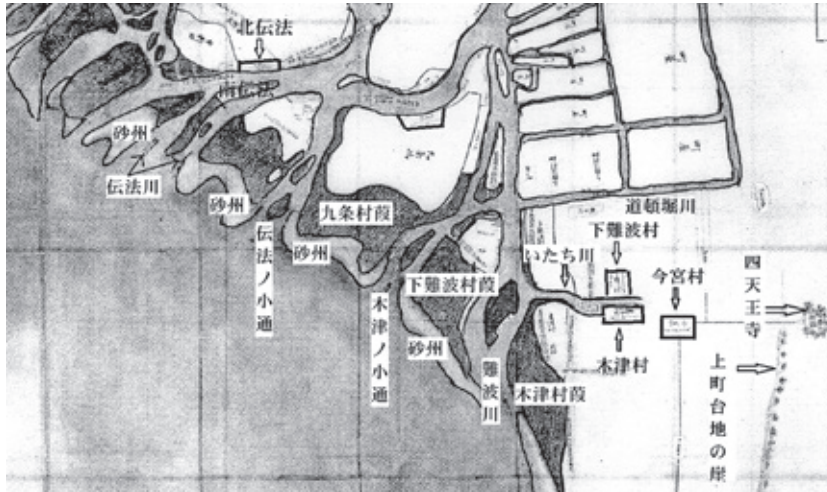
図7 江戸時代前期の大阪湾岸図。

『大坂川口絵図』（寛文10年・1670年）旧篠山藩青山家文書・篠山市教育委員会所蔵。大阪市自然史博物館『大阪湾本』（2013年）に所収の図を参照し、加筆した。湾岸には、広大な葭原があり、各村落で利用していた。葭原の先（海側）に砂州が形成されている。今宮、木津、下難波の集落が記載されている。木津川は難波川、尻無川は木津ノ小通と呼ばれていたことがわかる。伝法川は伝法北と伝法南の間の川に名前が記載されず、南に位置する2つの川に記載されている。

江戸時代前期（寛文十年・1670年）の大阪湾岸を描いた『大坂川口絵図』（図7）によれば、新田開発が本格化する以前の大阪湾岸の様子が分かる。広大な葭原があり、各村落で刈り取り範囲を決めて、収穫・利用して

いた。葭原の先（海側）には砂州が形成されていたことが分かる。河口付近は浅瀬が広がり、船の航行が困難で、航路を示す湊標（みおつくし）が建てられていた。木津川が難波川と古称で表示されている。

以上、12～14世紀の文献に、木津・今宮・難波についての記述がある。木津、今宮については、それぞれの集落の位置は近世・近代の地図で確認される集落の位置と同じと考えている。ただし、難波については、近世初頭には上難波・下難波が存在し、江戸時代、大坂市街地の拡大とともに、漸次、大坂市中に編入された。近世前期、寛文十年（1670）に作製された『大坂川口絵図』<sup>31)</sup>（図7）によれば、いたち川の右岸に、下難波村の集落が位置している。この位置には、14世紀頃にも集落があったと考えている。
